**Научно-исследовательская лаборатория  
«Реновация машин и оборудования»**

**Детали пассажирского, грузового и специализированного  
автотранспорта, дорожно-строительных машин,  
восстановление которых возможно восстановить  
гальваническими покрытиями**

**СПРАВОЧНИК**

Бендеры 2019

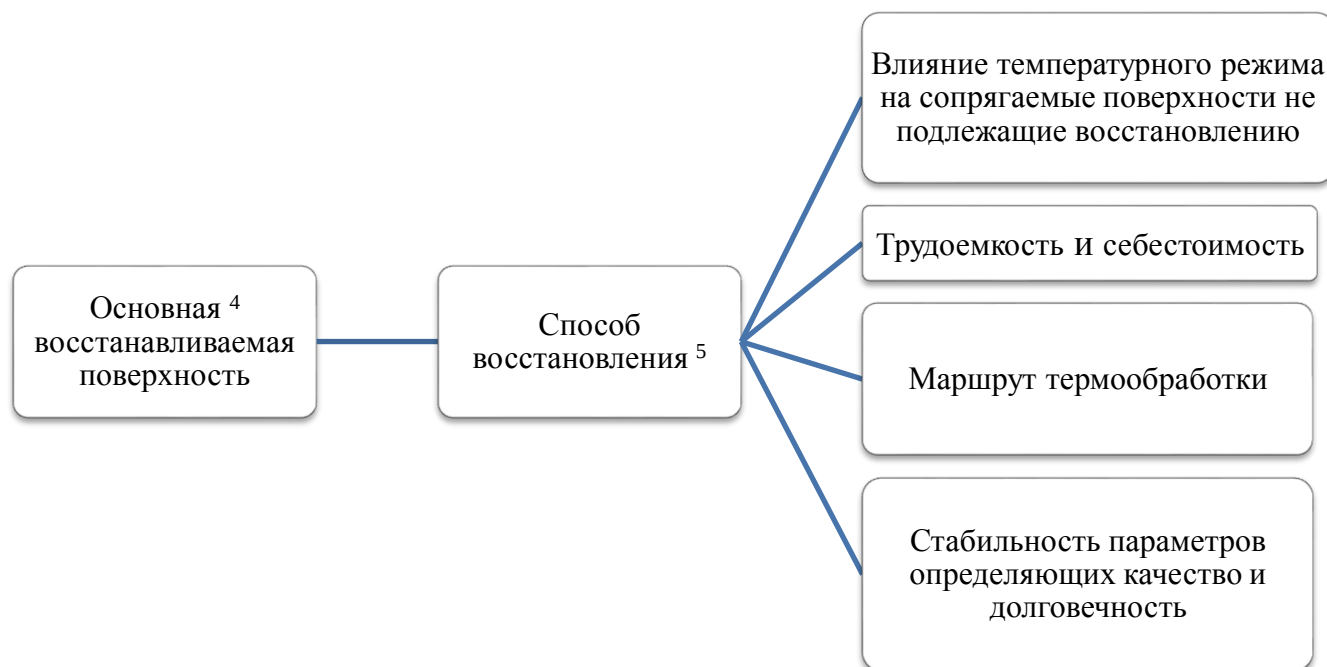
Рисунок 2 – Система «конструкция-способ восстановления» [2]

Ранговое распределение позволило выделить главный признак «конструкции» – основная поверхность, а в качестве технологического признака «способ восстановления». Созданная альтернативная пара, в виде модели представлена на рисунке 2.
